CT診断の普及を目指して――

# 十河か〜ゆく

岡村歯科 大阪インプラントクリニック  
岡村昌明先生（大阪府大阪市ご開業）

## パノラマではわからない上顎洞炎

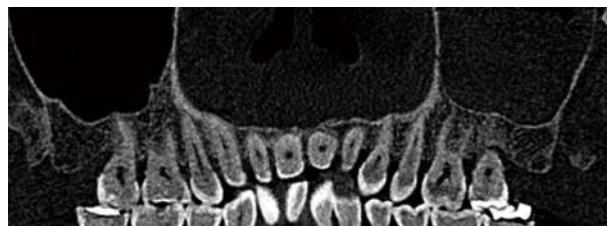
図1：パノラマ的な歯列弓に沿ったCT断面。パノラマではわからなかつた左側の上顎洞がシリガラス様を呈し、上顎洞炎を発症していることがわかった。

すると明らかに左側の上顎洞は右側と異なり、曇ったシリガラス様を呈し(図1)、左側の上顎洞が上顎洞炎を起こしていることがわかりました。改めて左側の頬を指で押すと、痛みがありました。

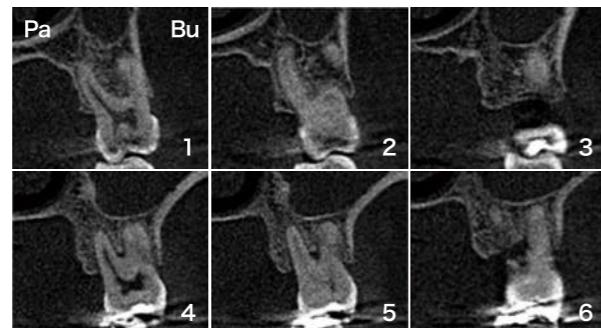
図2：頬舌側断面を近心から遠心に移動すると、各断面で上顎洞と根尖との間に常に上顎洞底の白線がつながっていることがわかった。

**岡村：**歯性か鼻性かの鑑別をするために、上顎洞底と根尖を CT画像上で丁寧に観察しました。頬舌側方向(図2)ならびにパノラマ様の近遠心方向の CT断面(図3)を連続して見ていくと、全て根尖の直上の上顎洞底には白線が認められました。

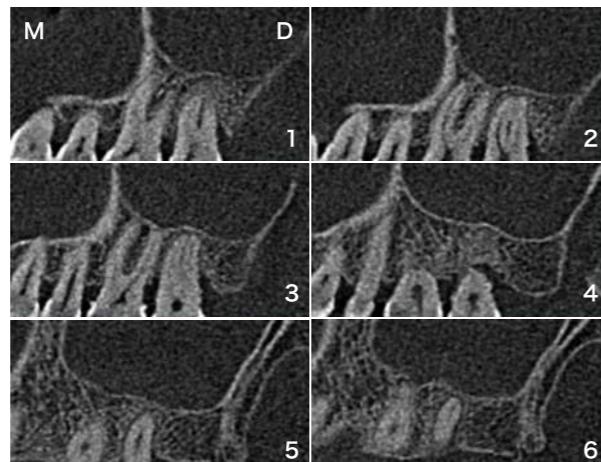
図3：パノラマ的な近遠心断面を頬側から口蓋側に移動しても、上顎洞底と根尖の間に洞底の白線がつながっていることがわかった。

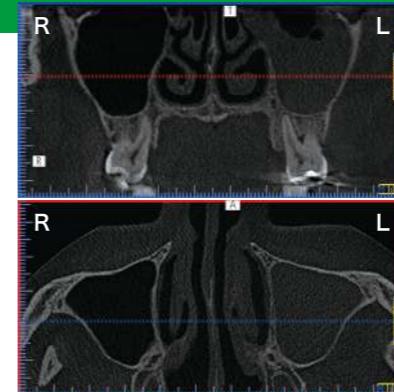
図4：上顎洞と鼻腔の関係を示す前頭(環状)断面と体軸断面。左側の肥厚した上顎洞粘膜は、鼻腔の下鼻甲介、中鼻甲介への移行が認められた。

最後に上顎洞と鼻腔との関係に目を向けると(図4)、肥厚した上顎洞粘膜の鼻腔への移行が認められました。したがって、左側臼歯部の違和感は鼻性上顎洞炎と診断し、耳鼻科に紹介をすることに決めました。

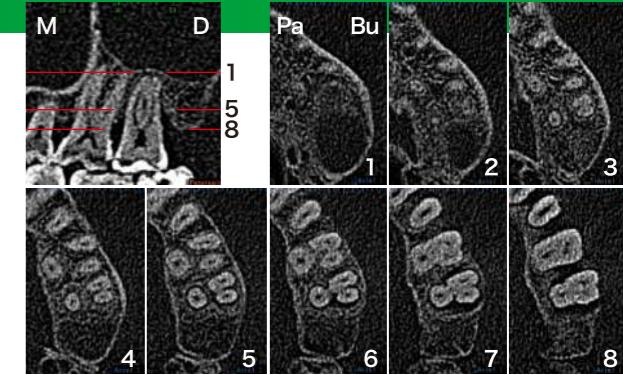
図5：上顎洞から歯冠方向へと水平断面(体軸断面)をじっくり移動させると、「違和感の原因は上顎洞炎である。」と思っていたが、7番の歯頸部周辺に骨吸収を起こしていることがわかった。

られました。

歯肉がきれいということでプロービング診査を怠ってしまったことと、上顎洞炎の発見による思い込みによって、危うく7番のPを見逃してしまうところでした。

**岡村：**違和感の原因是「これにて一件落着」と思ったものの、折角CT撮影を行ったので図2,3の断面以外の体軸方向の断面で歯の周囲を観察しました(図5)。上顎洞から歯冠方向へと断面を下げていくと、なんと7番の歯頸部付近の周囲骨が吸収していることがわかりました(図5の6～8)。あわててプロービングすると、7番に深いポケットが認め
