CT診断の普及を目指して

十河がゆく

Revolutionを選んだ理由

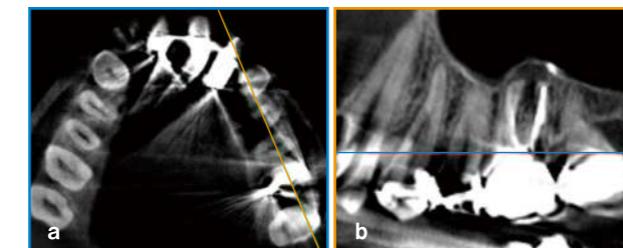
図2: a)クラウン間に黒い帯状の金属アーティファクトが走る。b)金属アーティファクトが近遠心方向にも広がっており金属アーティファクトか病変かを見分けるのは至難の業。

いました。大部分のCT装置の画像は左上2番と6番のクラウンの間を連ねる黒い帯状の金属アーティファクトが出現し(図2a)、近遠心的なCT断面では5番のインレー直下に大きな透過像が見られます。この5番の透過像は金属アーティファクトの影響像でカリエスと誤診を招く恐れがあります。結果、これらの診断ソフトからは左上4番の病態を読影できませんでした(図2b)。

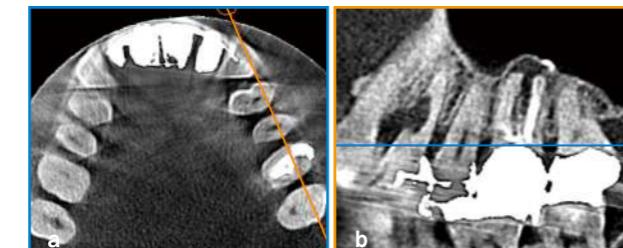
図3: a)図2とはほぼ同じ歯頸部付近の水平断面。金属アーティファクトが大幅に低減されている。b)4番の近心に大きな欠損が明確に認識できる。

しかしRevolutionのCT画像を見ると、GIDORAによって金属アーティファクトが低減し、精査出来なかった部分が見えました(図3a)。そして、図3bでは4番の歯根近心に歯質の実質欠損がはつきりと確認できました。これは驚きです。

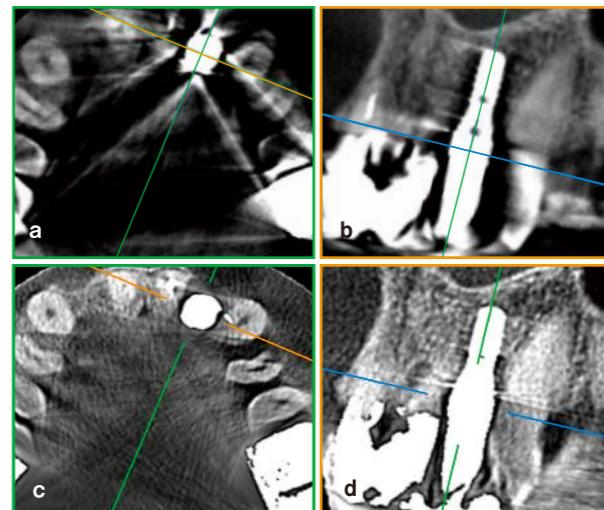
図5: インプラント周囲の金属アーティファクトの比較。cとdのGIDORA再構成によるCT画像では上部構造やインプラント体の影響が少ない。

鳥潟: インプラントの周囲には金属アーティファクトがつきます。自分の左上2番のインプラント周囲骨をGIDORA再構成による画像でみると、骨が確認できますね(図5c,d)。

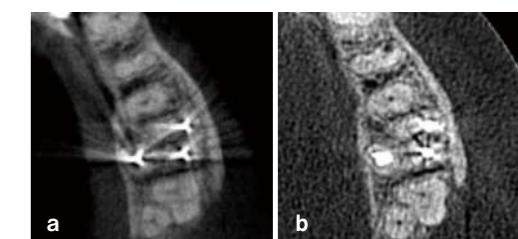
図6: ガッタパーーチャによるアーティファクトの比較。限界はあるものの、bに示すGIDORAのCT画像の方が引き締まって見える。

鳥潟: 左上6番を通常のCT画像で見ると、根充材の形がガッタパーーチャから発するアーティファクトで丸く見えませんが、GIDORAによるCT画像ではその影響が少なく感じます(図6b)。
